Schloss erhält Stützkorsett aus Stein

Neue Pfeiler sichern einsturzgefährdete Mauer / Sanierung soll noch bis 12. August dauern

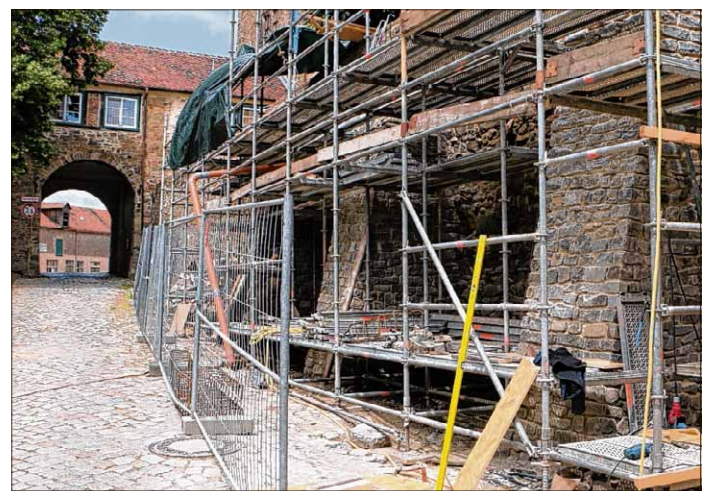
Schon jetzt bietet die betroffene Mauer am oberen Ende der Auffahrt ein deutlich verändertes Bild. Ende 2015 hatte sich der obere Teil Richtung Auffahrt geneigt. Es herrschte Einsturzgefahr. Mittlerweile ragen vor der Mauer vier Stützpfeiler empor. Sie bestehen jeweils aus einem Betonkern, der von

einem Mauerwerk aus Naturstein umgeben ist. Ihre Aufgabe besteht darin, den Druck aufzufangen, den das Erdreich auf der anderen Seite der Mauer ausübt. Dafür ist jeder Pfeiler mit vier jeweils zehn Meter langen Schwerlastankern im Erdreich befestigt.

Die Arbeiten an der Hundisburger Schlossmauer nähern sich dem Abschluss. Foto: André Ziegenmeyer

Damit nicht genug: Sogenannte Mikroankerpfähle wurden schräg in das Erdreich unter dem Barockgarten gebohrt. Sie sind bis zu 17,50 Meter lang und mit der Mauer selbst oder mit den Stützpfeilern verbunden. Ein großer Teil des Mauerwerks wurde frisch verputzt, die Kronenabdeckung erneuert. Die Arbeiten hatten Ende Februar begonnen.

verdeckt in die Mauer eingearbeitet werden, um an ihnen die Ankerpfähle zu befestigen. Aber: „Charakteristisch für solche Mauern war ein zweischaliger Aufbau mit Auffüllungen zwischen den Schalen. Vorgefunden wurde jedoch eine auf der gesamten Stärke durchgemauerte Wand, deren Verband so verzahnt war, dass das Herausstemmen der Streifen für die Horizontalbalken sich als außerordentlich aufwendig erwies. Die Steine ließen sich größtenteils nicht einzeln herausnehmen, sondern ragten weit über die Wandmitte hinein beziehungsweise waren sogar durchgehend“, veranschaulicht Holger Waldmann. Stattdessen mussten sechs zusätzliche Mikroankerpfähle installiert werden. Dies habe zwar nicht für Mehrkosten, wohl aber für einen Zeitverzug gesorgt.

des angrenzenden Treppenaufgangs sowie des dazugehörigen Unterbaus desolat war. Beide mussten zunächst gesichert werden. Dies hat die Arbeiten laut Holger Waldmann ebenfalls in die Länge gezogen. Sonst hätte bereits Ende Mai alles fertig sein können.

Außerdem hätten sich die Gesamtkosten dadurch leicht von 225 000 auf 230 000 Euro erhöht. Zum Abschluss werde nun noch die Treppenanlage erneuert. Außerdem müssen die Bauarbeiter die Auffahrt am Fuße der Mauer teilweise neu pflastern.
